BTI 011
VCODER

Sintoma: VCODER acabando a bateria rapidamente e perde a referência quando é desligado.

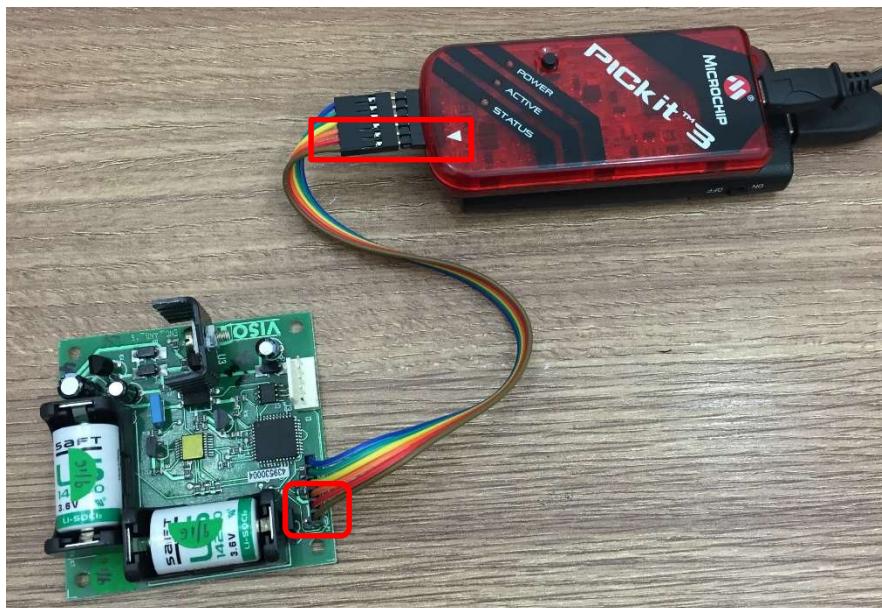
Figura 1 - Pic Kit 3 Injetando Firmware em placa do VCODER

Na Figura 1 vemos o cabo na cor marrom ligado onde indica a seta do Pic Kit 3 e o mesmo cabo na cor marrom ligado ao P1 da placa Enc_Ang_1.5 (P1 está próximo ao furo de fixação da placa).

IMPORTANTE: A mesma cor de fio que está ligado na seta do Pic Kit 3 deve ser a plugada no Pino 1 do conector de gravação da placa onde deseja gravar o programa.

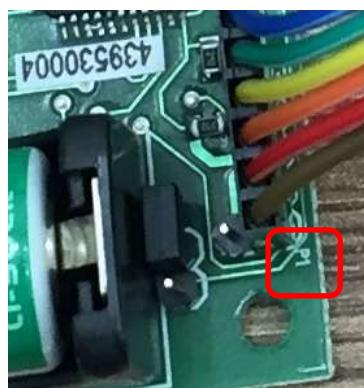
Figura 2 - Detalhe do P1 na placa ENC_ANC_1.5
