BTI 012
CLD 11 (Placa EB 11.2 ou posterior)

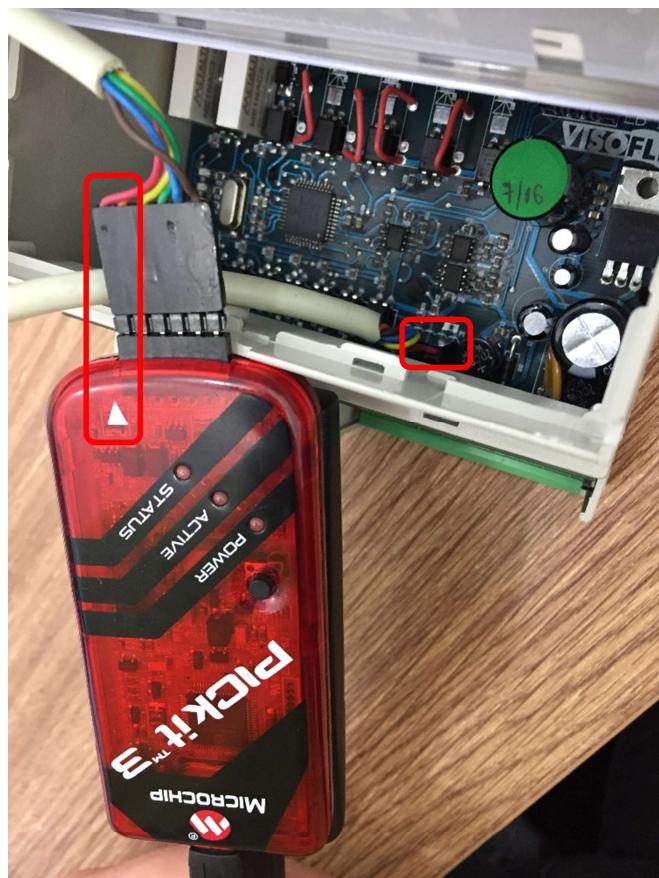
Figura 1 - Pic Kit 3 Injetando Firmware em placa EB 11.2

Sintoma: Continua a apresentar “ERRO 2 COMM” no painel mesmo após fazer as verificações do BTI 009 para corrigir.

Causa: Programação desatualizada.

IMPORTANTE: A mesma cor de fio que está ligado na seta do Pic Kit 3 deve ser a plugada no Pino 1 do conector de gravação da placa onde deseja gravar o programa.

Na Figura 1 vemos o cabo na cor vermelha ligado onde indica a seta do Pic Kit 3 e o mesmo cabo na cor vermelha ligado ao P1 da placa EB_11.2 (Próximo da ponte retificadora há duas fileiras de pinos, o P1 está na fileira de cima é o primeiro da direita, veja na Figura 2 com detalhes).

Solução: Injetar novo Firmware (Programa) na placa EB 11.2 (V14 ou posterior)

Antes de iniciar a gravação de Firmware, mantenha a porta fechada, deixe-a ligada porém com o Botão de Emergência apertado para que ela não se movimente durante o procedimento.

Após conectar o cabo no Pic Kit 3 e na placa onde deseja atualizar o programa, deve-se energizar o Pic Kit 3 ligando o botão da bateria que o acompanha, neste momento o Pic Kit 3 se energiza e o LED que indica Status ficará aceso em Vermelho, aguarde até que ele se apague e após apagar aperte e solte o botão preto. Feito isso o LED Status vai ficar piscando na cor Vermelha enquanto programa aplaca e assim que alterar para a cor Verde indica que a programação foi concluída com sucesso.

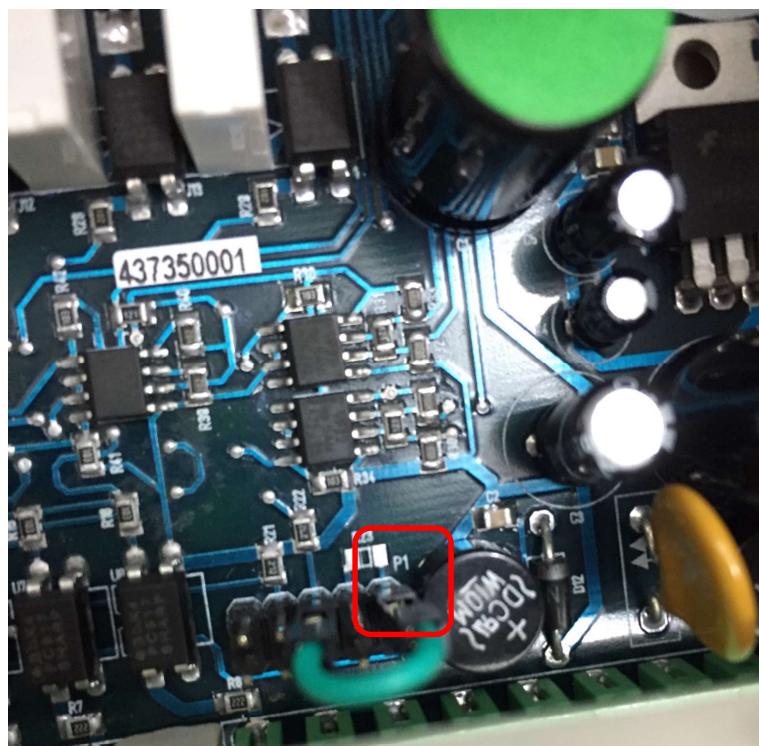
Figura 2 - Detalhe do P1 na placa EB_11.2

NOTA: Conforme se vê na Figura 2, quando não houver placa de looping instalada na porta, haverá um jumper entre o pino 1 e o pino 3 na barra de gravação, este jumper deve ser retirado antes de gravar e recolocado após a gravação, quando houver looping instalado, desligue a placa do looping da placa de comando e após o término retorne o conector do looping ao local onde estava.
