BTI 036

Perfil VFX 700 Escorregando (overlap)

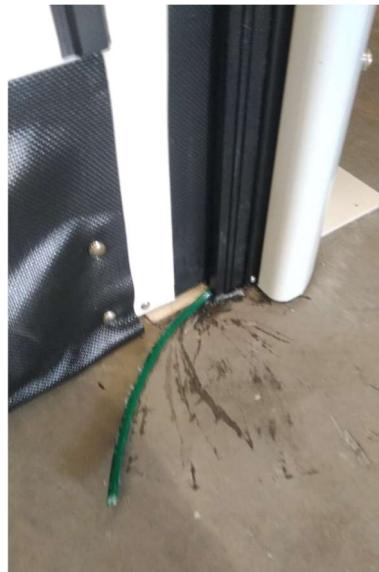
Recentemente desenvolvemos um novo perfil para as portas VFX 700 para um modelo mais resistente do tipo overlap, infelizmente por uma falha no processo de solda (por ser um processo novo) acabaram saindo algumas portas sem o fechamento inferior da bolsa do overlap, fazendo com que o perfil escorregue para fora com a movimentação da porta.

Figura 1 - Problema identificado

Para resolver este problema recomendamos aos instaladores que verifiquem os perfis no PVC das portas VFX 700 recebidas e ao notar que não está fechada a bolsa, fechem com cola de PVC (Cola Vinil p/ Piscinas e lonas) e apertem até que o PVC cole conforme fotos abaixo e depois grampeiem para ajudar a segurar o tarugo.
