BTI 039

Ajuste na Tampa da Fotocélula

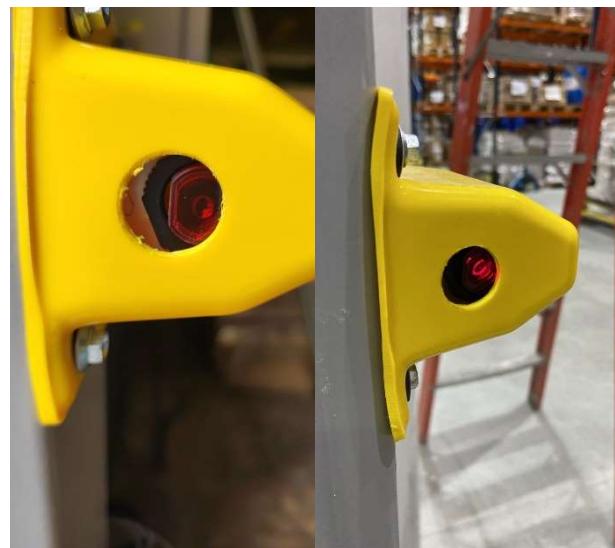
Ao instalar os sensores fotoelétricos nas portas, além de prestar atenção no alinhamento entre o emissor e o receptor (recomendamos nível à laser ou mangueira de nível para auxilio no alinhamento) é muito importante que se atentem ao fato do feixe do sensor estar livre, os suportes e as tampas do sensor não são peças usinadas ou de precisão e algumas vezes há uma pequena diferença na altura do furo da tampa com a altura do furo do suporte conforme imagem abaixo, o que causa mal funcionamento do sensor e deixará a porta aberta com as mensagens F1 ou F2 (ou ambas) no IHM.

Corrigir isto é simples, basta aumentar o furo da tampa, de forma com que o sensor fique inteiramente livre (este procedimento deve ser efetuado no emissor e no receptor). E desta forma o alinhamento entre os sensores será muito mais fácil e menos sensível à vibrações.
