## BTI 040

### Procedimento de troca de Firmware do Encoder PCI ENC\_ANG\_5.3

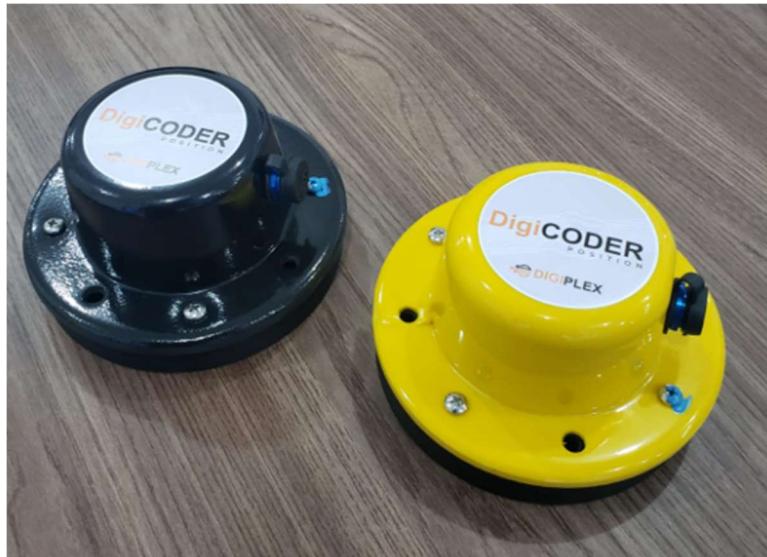
À esquerda temos o modelo antigo (tampa preta) e à direita o modelo novo (tampa amarela)

As placas de comando EB 9.0, CLD 11 e CLD 12 (até a versão 19.23) que eram compatíveis com o modelo de encoder com tampa preta não são compatíveis com o de tampa amarela, portanto se você tiver em mãos uma encoder com tampa amarela que não tenha nenhuma etiqueta identificando ele está com firmware de versão 5130 e uma CLD com versão inferior à 19.23, será necessário realizar um procedimento de boot no firmware do encoder para que ele funcione corretamente na sua porta.
