## BTI 042

### Lacre na Ligação do Motoredutor

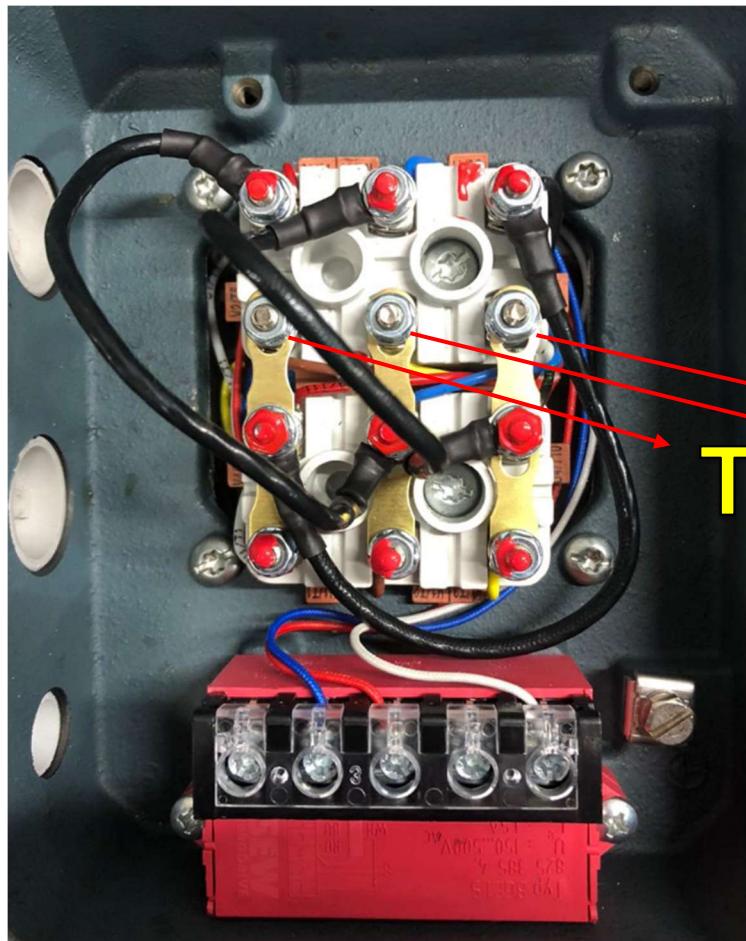
Desta forma, ficam apenas 3 bornes de ligação do motor sem lacre, e é nestes bornes que devem ser ligados os cabos T1, T2 e T3 que vem do painel de comando.

Exemplo de ligação 220v

Em casos onde a equipe identifica algum anormalidade na ligação ou necessite alterar a tensão (por solicitação do cliente ou qualquer outro motivo) a fábrica deverá ser avisada previamente e esta informação deverá estar no relatório de instalação.
