Ajuste de furação flange VFX500 e VFX501

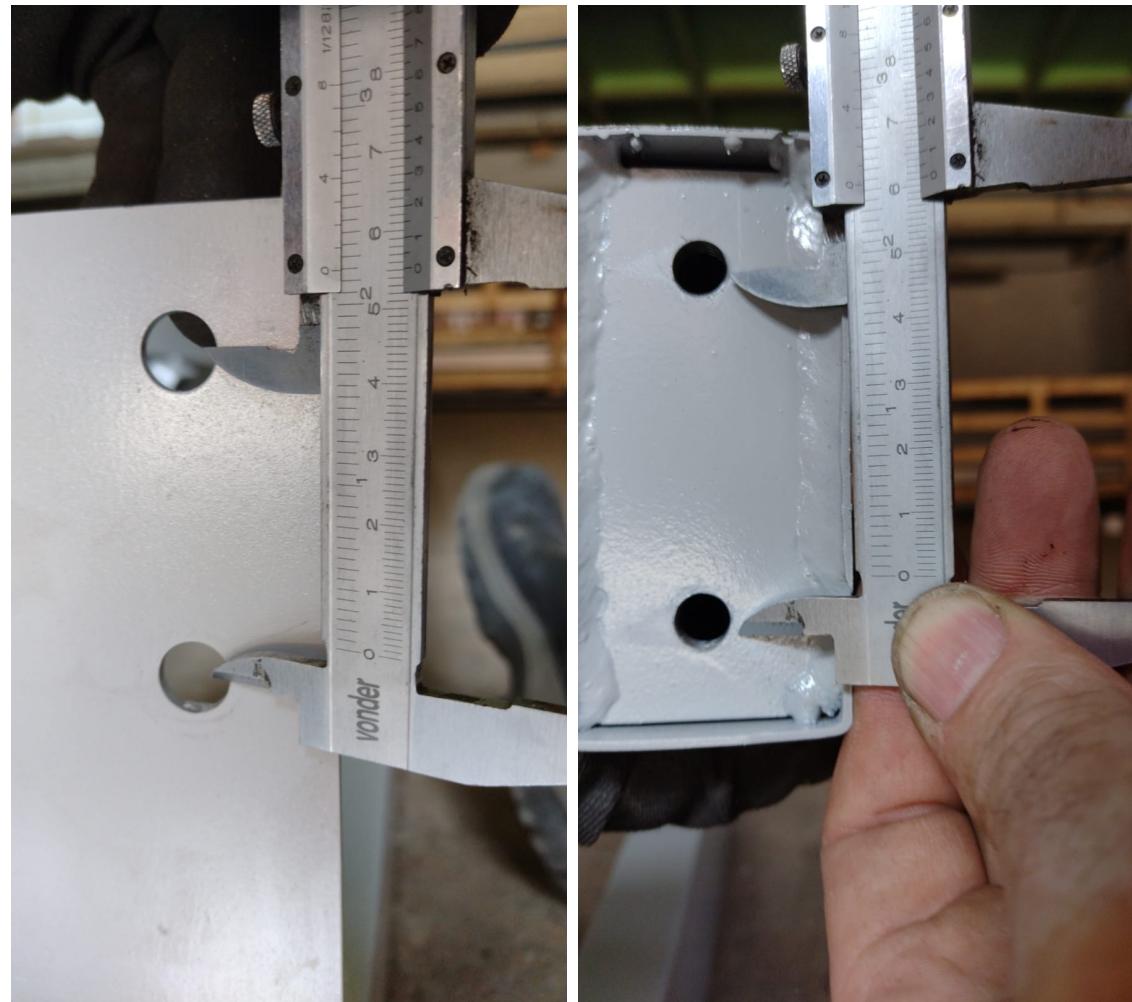
Por um problema em nosso processo de laser, algumas portas saíram com uma diferença nessa furação. Já foi corrigido, mas é possível encontrar ainda em campo. A seguir a solução a ser feita.

Diferença de furação do tubo e flange VFX500

Solução
alargar os
dois furos
com broca
16mm
